作品名	国指定名勝 伝法院庭園の修復
所在地	東京都台東区浅草 2 丁目
発注	宗教法人浅草寺
設計	株式会社プレック研究所
監理	株式会社プレック研究所
施工	有限会社蓮や鈴木造園
設計期間	2014 年 9 月～ 2023 年 3 月
施工期間	2015 年 12 月～ 2023 年 3 月
規模	約 16,000m <sup>2</sup>

## 伝法院庭園

### 建造物群からの観賞を意識した池泉回遊式庭園

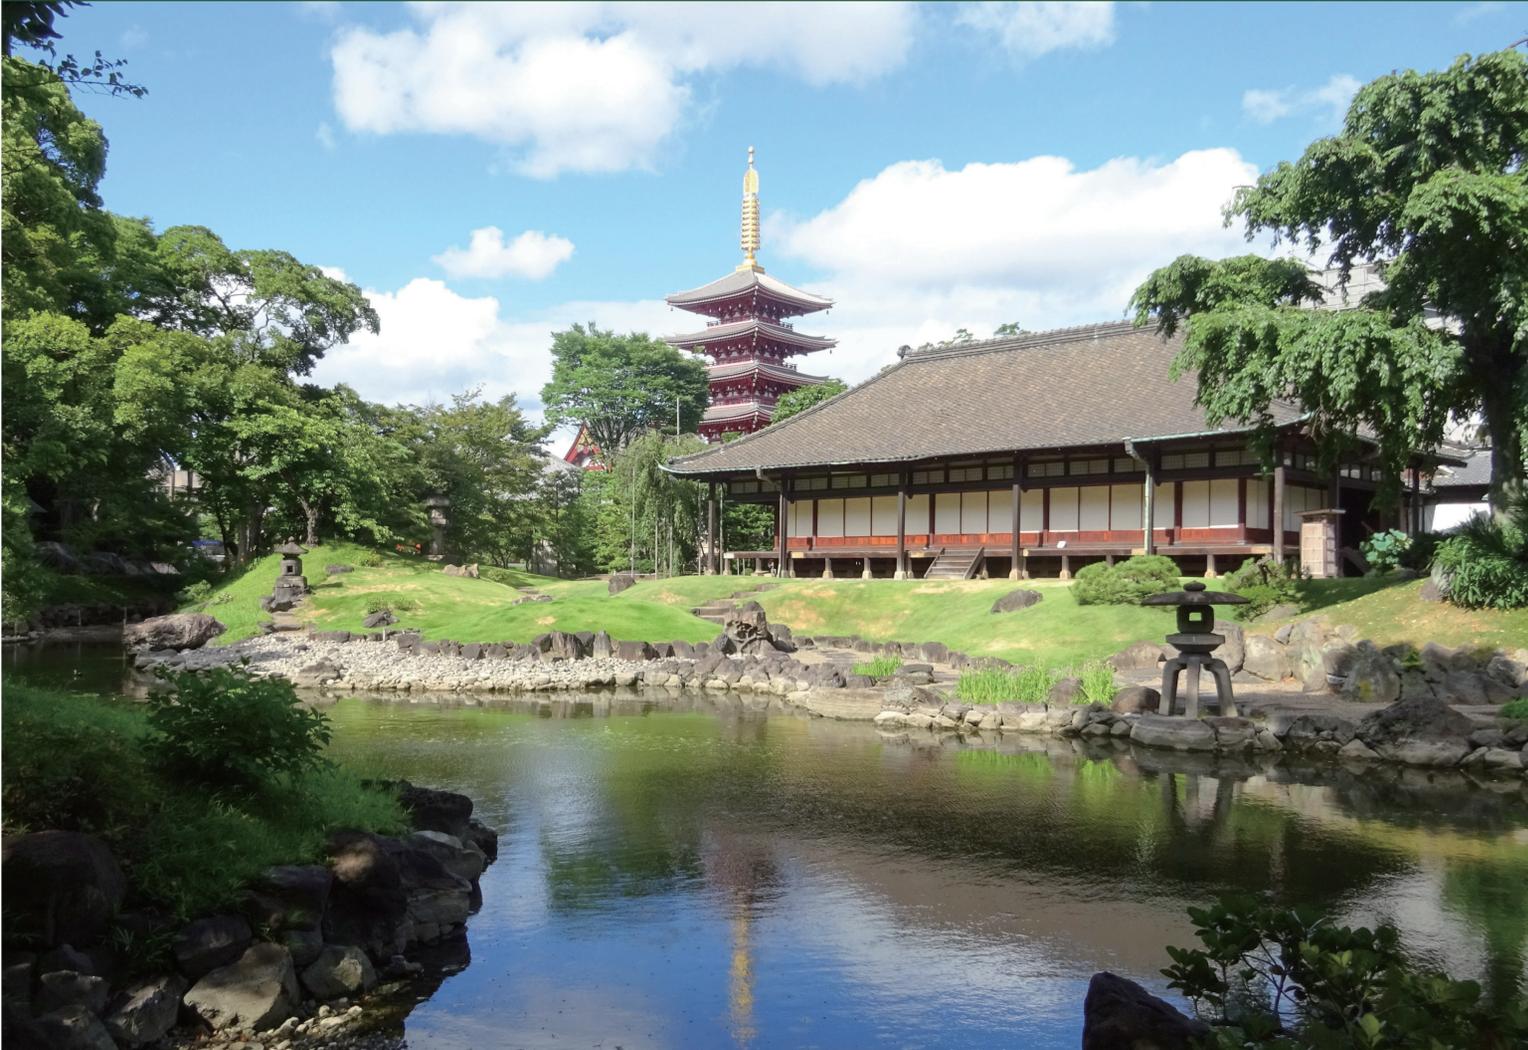
写真①：西側の池泉 大書院前の修復後 写真提供：浅草寺（庭園の主要な観賞の場である大書院（写真中央右）から池泉が一望できる状態に改善）

西側の池泉は、築山、出島、中島等の変化に富んだ池泉で、隣接する本坊建造物の「大書院」が主要な観賞の場であるが、書院前の成長しすぎた樹木によって対岸への眺望が遮られていた（写真⑥）。そのため、書院から池泉の見え方を検証（図⑤）し、樹木整理や護岸修復等を行い、書院から一望する変化に富んだ池泉の景や、回遊する歩みに沿って移り変わる池泉と寺院建造物の景を改善している（写真①⑦）。

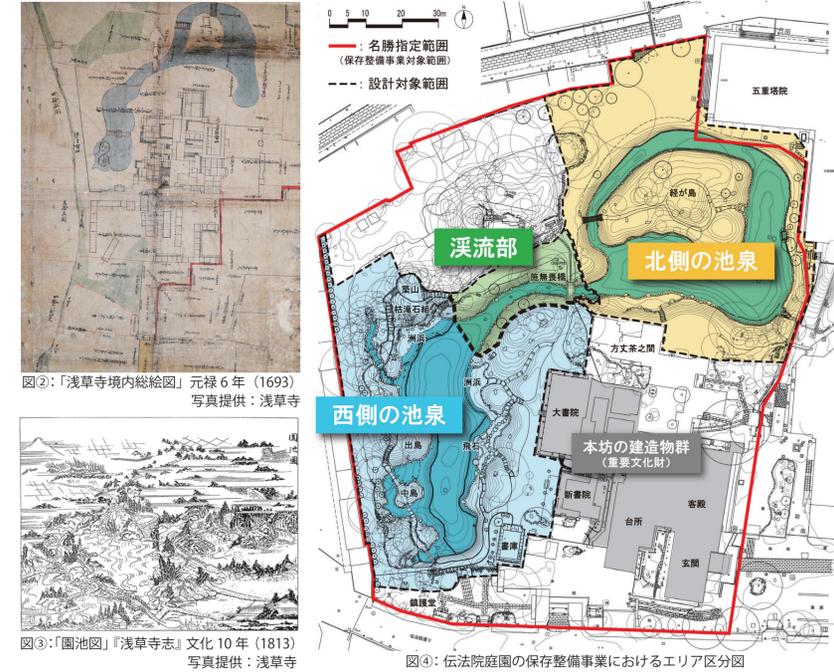
図②：「浅草寺境内総絵図」元禄 6 年（1693）  
写真提供：浅草寺

図③：「園池図」『浅草寺志』文化 10 年（1813）  
写真提供：浅草寺

図④：伝法院庭園の保存整備事業におけるエリア区分図

伝法院庭園は、寛永年間（1624～ 44）に小堀遠州が作庭したと伝えられている。元禄 6 年（1693）の「浅草寺境内総絵図」(浅草寺蔵 図②)によると、現在の伝法院の庭園の骨格は、すでに江戸時代初期に完成していたものとみられる。文化年中の『浅草寺志』に収録された「園池図」(図③)にも中央の橋を境に 2 つの池泉が描かれており、現在の庭園内の池泉と同様に、右側の池泉には大中島、左側の池泉には築山、出島、中島が表現されている。明治時代になって、台所の西北の池泉に近接する位置に大書院が建造され、現在みる地割および建築・庭園の姿が完成した。

庭園は、「西側の池泉」「溪流部」「北側の池泉」の 3 つのエリアで構成される(図④)。本坊の建造物群（重要文化財）の北側と西側に鍵形に配した 2 つの池泉、両池泉を水位の高い北側の池泉から西側の池泉に流れる溪流、西側の池泉の背景に一段と高く盛り上げられた築山で構成される。

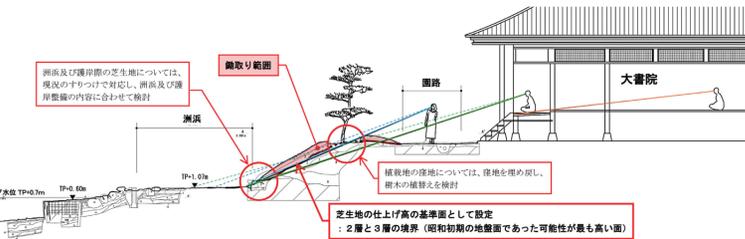
図⑤：大書院からの庭園の眺め検討断面図（池泉等の見え方と発掘調査結果に基づき、芝生のすきとりや樹木の伐採を検討）

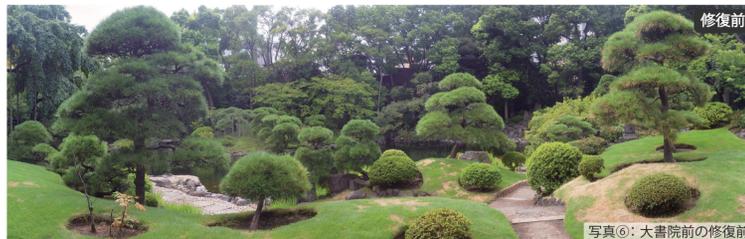
写真⑥：大書院前の修復前

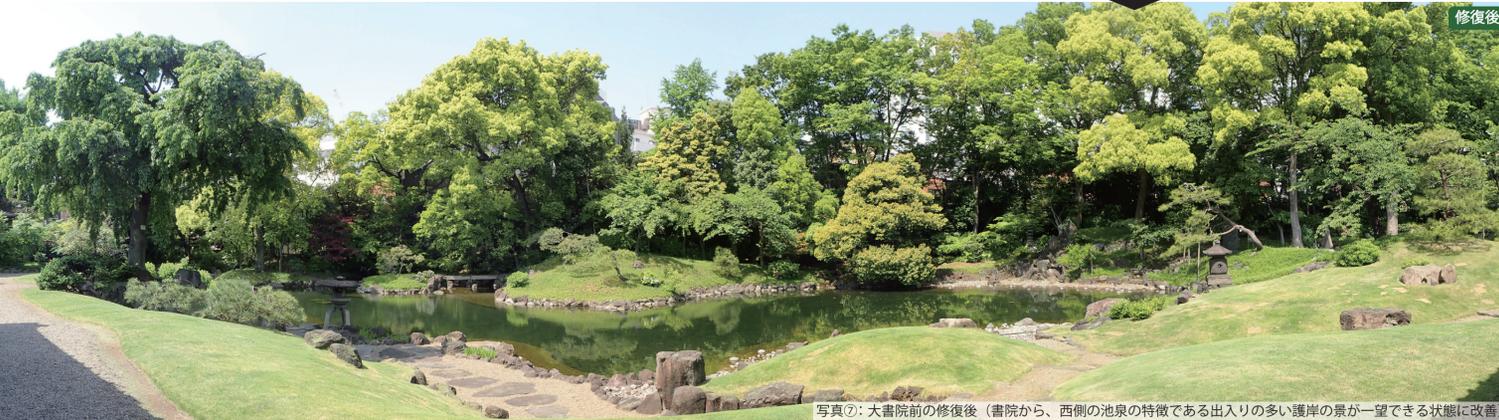
写真⑦：大書院前の修復後（書院から、西側の池泉の特徴である出入りの多い護岸の景が一望できる状態に改善）

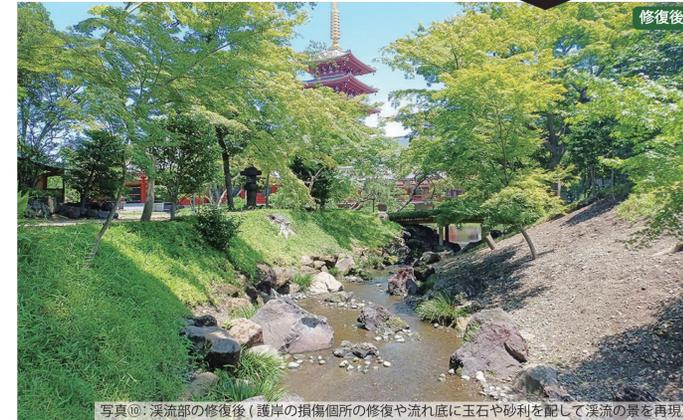
写真⑨：溪流部の修復後（護岸の損傷箇所の修復や流れ底に玉石や砂利を配して溪流の景を再現）

二つの池泉をつなぐ溪流部は、昭和初期の文献に「流れは気持ちよく音を立っている」と記載されていたが、水位が上昇し、水の動きがない状態であった（写真⑧）。そのため、流れ底のかさ上げ等により水位と勾配を改善して音を立てて流れるようにし、損傷した護岸の積み直し等により溪流の景を再現している（写真⑩）。

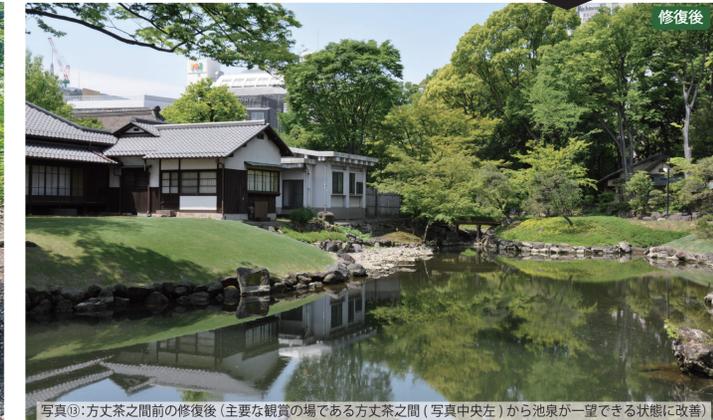
写真⑬：方丈茶之間前の修復後（主要な観賞の場である方丈茶之間（写真中央左）から池泉が一望できる状態に改善）

北側の池泉は、庭園内の水源となる、出入りの少ない池泉に「経が島」と呼ばれる大中島を配しており、西側の池泉と対照的な池泉である。池泉南側の建物「方丈茶之間」が観賞の場であるが、成長しすぎた樹木によって眺望が遮られていた（写真⑫）。また、昭和 46 年（1971）に五重塔院が池泉に隣接して建設されて周辺が大きく変化していたため、新たな観賞の場を加えた複数の視点場からの眺めを検証して、五重塔院と樹林に囲まれた静かで落ち着きのある池泉の景を創出している（写真⑪⑬）。
